ARQ 03

MAS DE CALCES y PANEL DE SAN JUAN BAUTISTA

NIVEL DE PROTECCIÓN:	BRL	LOCALIZACIÓN :	Partida de la Pila, 1
CATEGORÍA :	D.- ESPACIO ETNOLÓGICO DE INTERÉS LOCAL	COORD. UTM (ETRS89) :	30 757463 E 4279022 N (Cuerpo principal)
TITULARIDAD:	PÚBLICO X PRIVADA	POLÍGONO / PARCELA :	5 / 573
TITULAR:		REFERENCIA CATASTRAL :	03018A005005730000UA
<small>FECHA: 2012 AUTORÍA: M. del Rey (Arquitecto) COLABORADORES: P. Soler (Ldo. Historia); J. Martínez (Arqueólogo)</small>

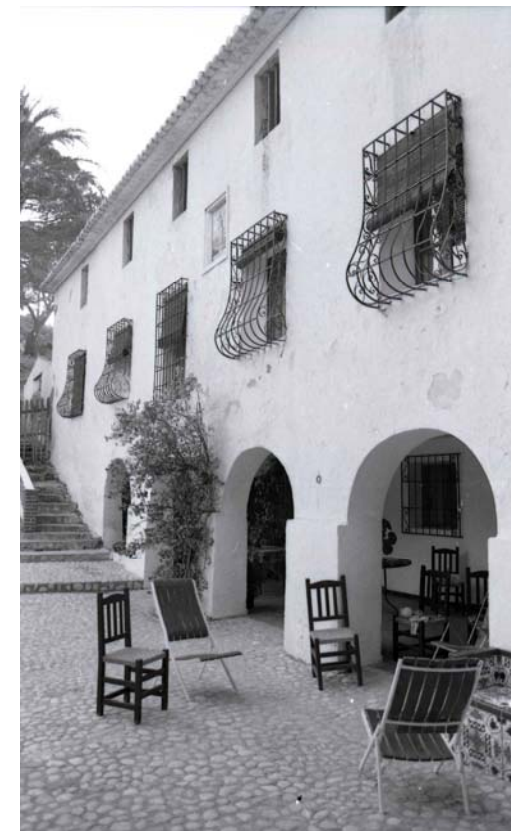
Arriba: Vista fachada principal con Panel Cerámico.

Abajo: Vista del patio (antiguo sequer) desde el Riurau.

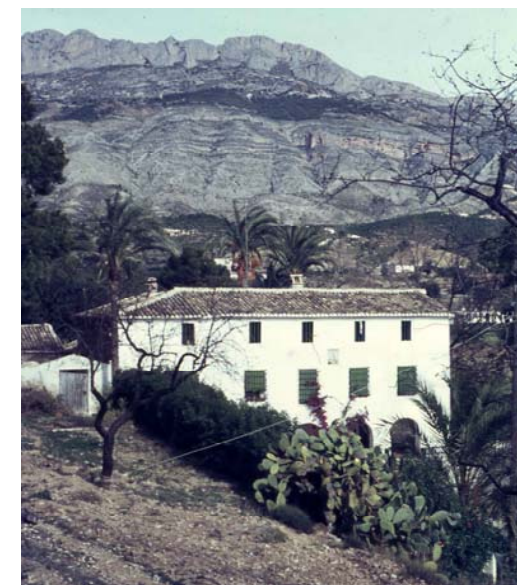
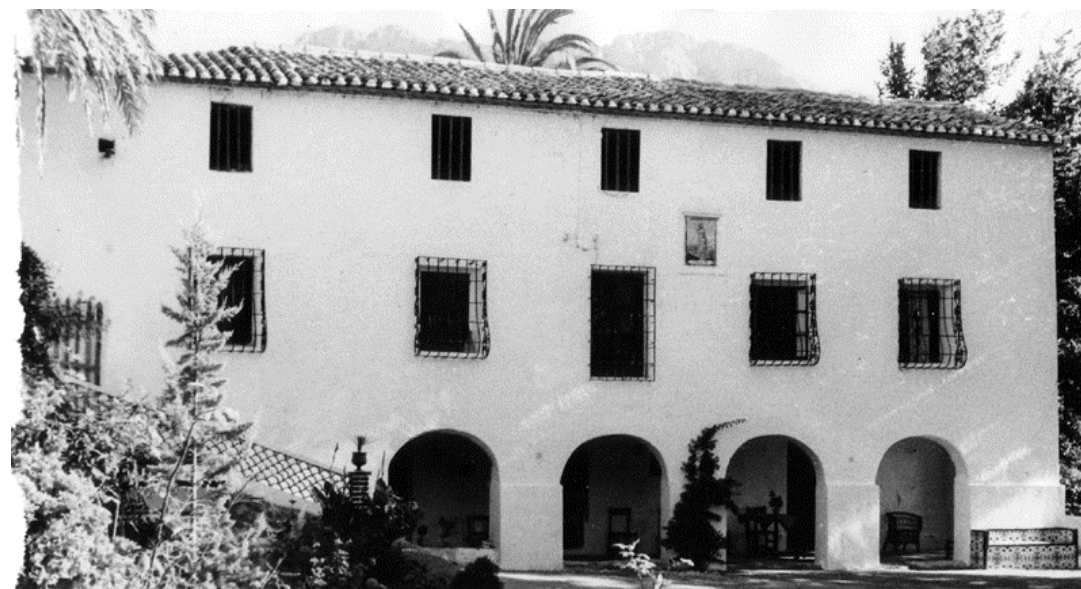
Arriba y abajo:
Vistas de la
fachada del
Mas de Calces

La única variación existente sobre la fachada original decimonónica fue la realizada entorno a los años 1960, cuando se sustituyó la ventana central, que era idéntica al resto, por otra más alta para reutilizar una reja existente que provenía de otra casa. Además de la barandilla de la escalera que sube hacia los corrales, y la sustitución de los gallineros que ocupaban lo que en las fotografías es un jardín adosado al desnivel del terreno.
