4.- FICHAS BIENES DE SEGUNDO ORDEN

C.74.BC-ARQ.PA

CASA CARRER CALVARI 3 (ALTEA LA VELLA)

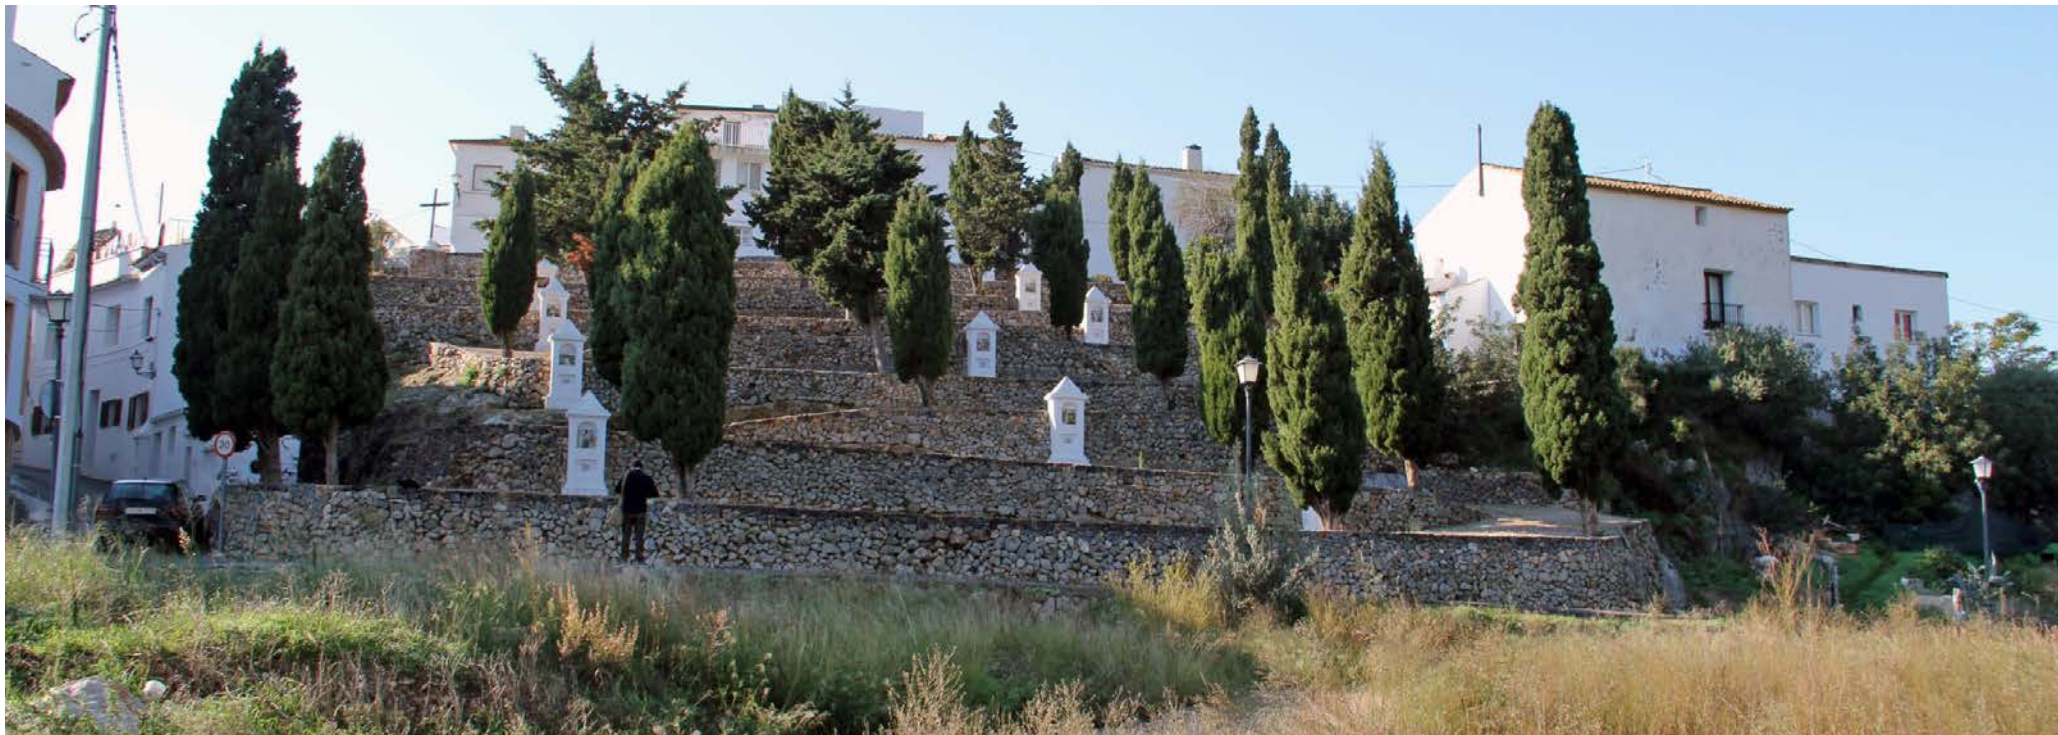
Vista de la casa y del Via Crucis con los edificios construidos sobre el antiguo castellet de Altea la Vella.
